**Rapport de visite sur l'orgue de la paroisse de L'Escarène (Alpes-Maritimes 06)**

Date de visite: 01 / 07 / 2021

Lieu: Eglise St Pierre-Es-Liens

**Buffet d'orgue classé en 1971, Orgue classé en 1973**

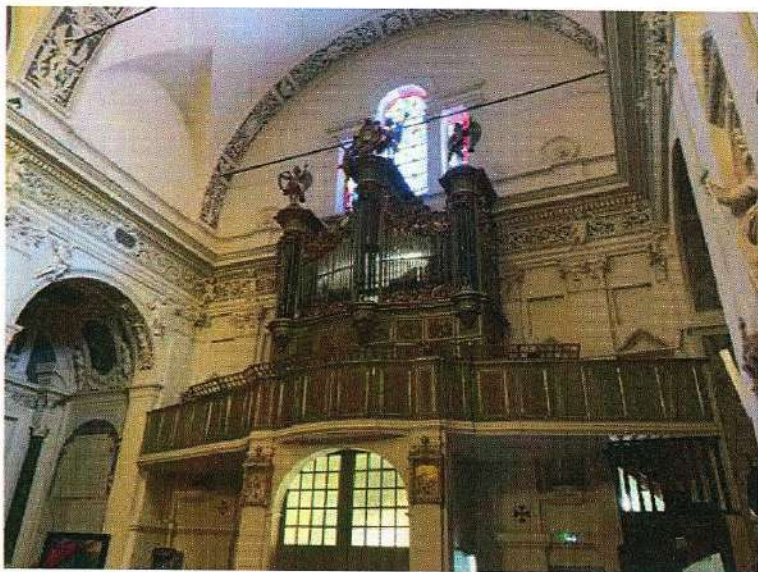
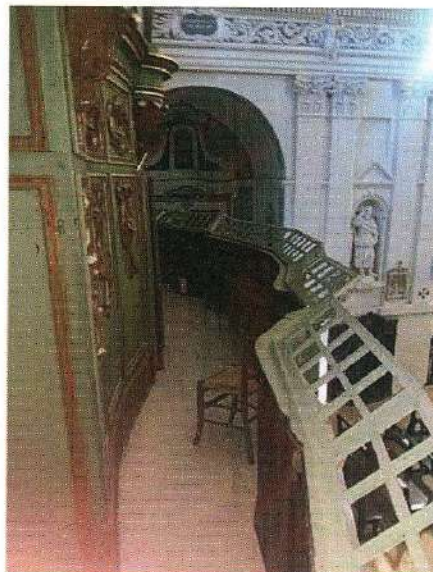
La stabilité de la tribune semble correcte ; le buffet a été repeint polychrome par des gestes amateurs assez maladroits et demanderait à être repris après une brève analyse stratigraphique : de près, c'est du travail vraiment mal fait.

*Le buffet et la tribune*

Le buffet comme la tribune ont été repeints (en une semaine !) de manière maladroite ; un travail de grattage après une courte analyse stratigraphique permettra de retrouver les couleurs originales ; on notera que le vieux banc est encore présent sur la tribune et qu'il montre des couleurs de bien meilleure qualité qui pourraient se rapprocher de l'original.

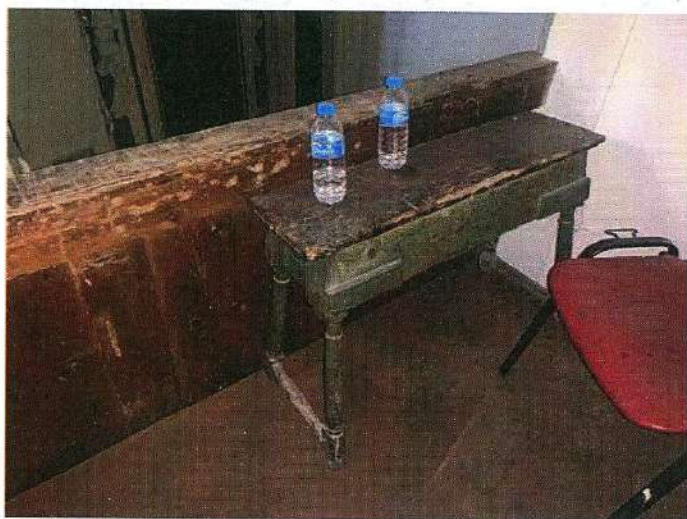
*Le vieux banc avec ses couleurs initiales*

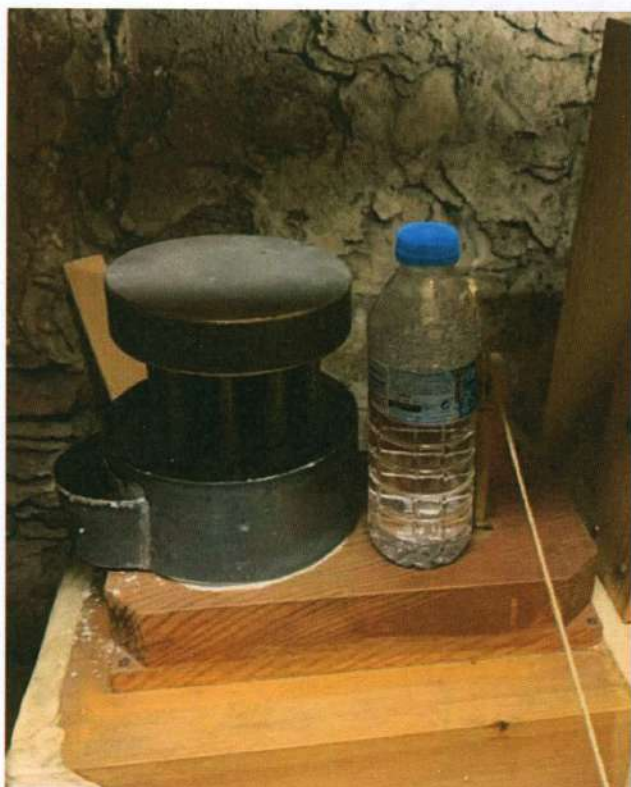
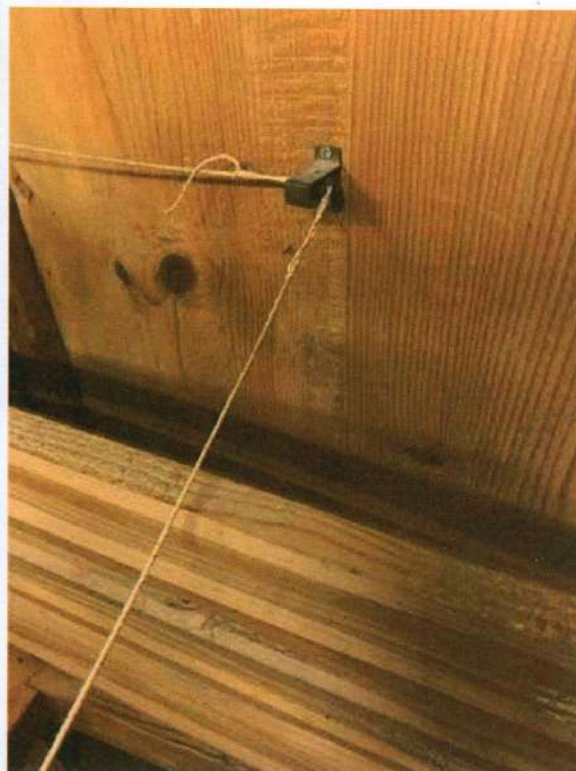
Le rossignol de 10 tuyaux est fortement oxydé : l'observation attentive démontre un problème ancien et des oxydations récentes notamment par le calcaire. Il faut impérativement utiliser un type de liquide neutre comme de l'eau distillée (non agressive pour le mélange étain/plomb), pour que le fonctionnement reste optimal sans altération par électrolyse.

*Le rossignol dans sa position actuelle et le système de mise en route qui s'use dans l'angle et a déjà cassé*

Il faudra auparavant déoxyder cette pièce pour éviter de laisser pénétrer des personnes non autorisées dans le buffet, nous préconisons d'effectuer un aménagement simple en perçant le flanc droit du buffet côté rossignol, qui sera ajouré pour laisser passer un tube de dimension adéquate (en bois ou en métal, partant de la commande actuelle) et créer une petite console et une protection. L'eau pourra ainsi être mise directement depuis l'extérieur.

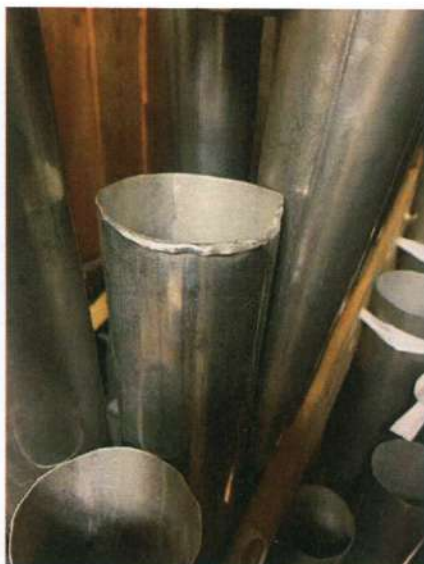
*Haut de pavillon d'anches abîmé*

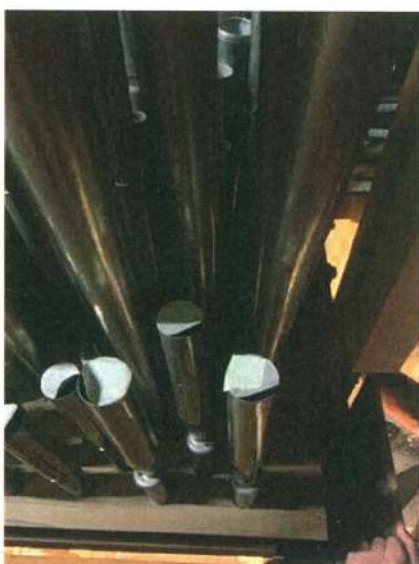
Plusieurs bouts de papier collant provisoire sont restés y compris sur des tuyaux où la colle oxyde le métal.

*La Voix Humaine avec du scotch-papier*

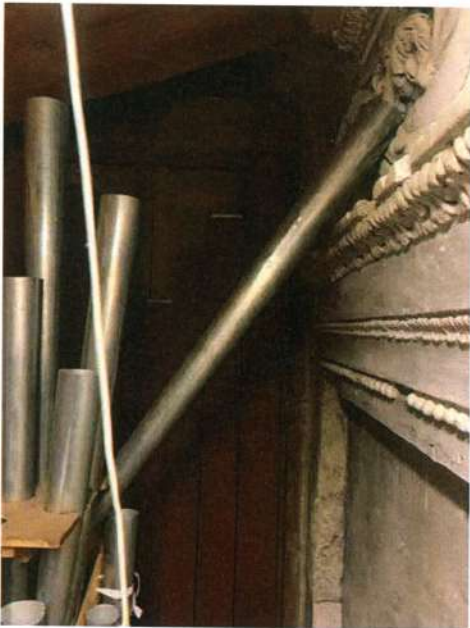
Un pavillon de trompette s'est effondré contre le mur arrière et tient aujourd'hui en appui sur la corniche arrière...

Ce mouvement a été provoqué par une mauvaise attache du croissant placé visiblement trop haut, à rectifier.

*Le tuyau de trompette affaissé*

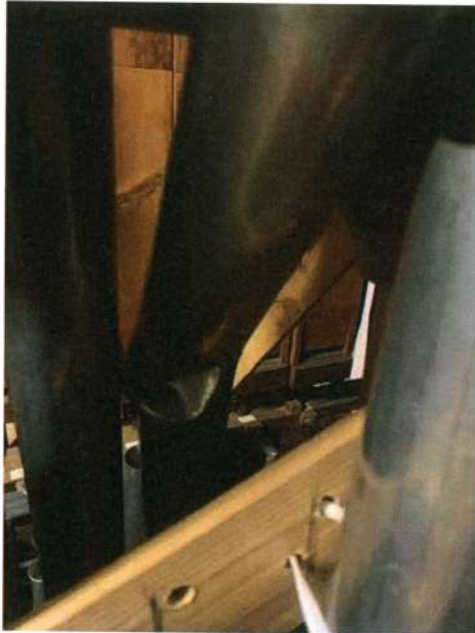
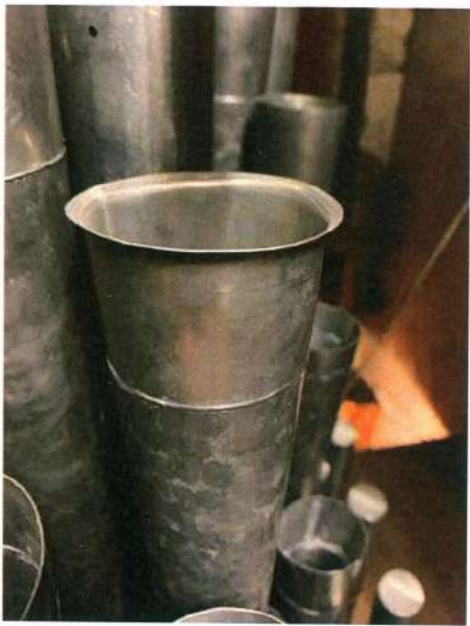
*Un pavillon d'anche anormalement égueulé*

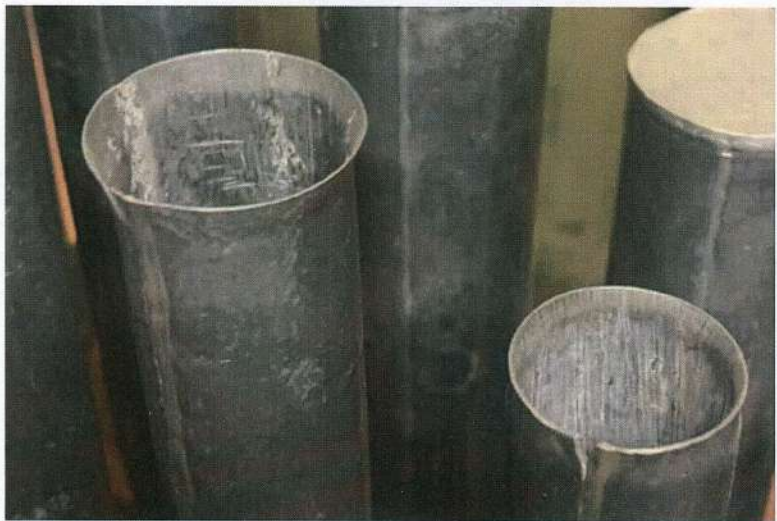
La première observation montre des hauts de tuyaux altérés, sur de trop nombreux exemplaires : outre les évasements excessifs et les déchirures, on observe des hauts très inégaux, on voit nettement les coups de cisaille et le ciseau égalisateur n'a pas été repassé pour supprimer les angles et remettre les tuyaux à l'arrondi.

*Les déchirures nombreuses des hauts de tuyaux (coup de cisaille ou d'accordoir)*

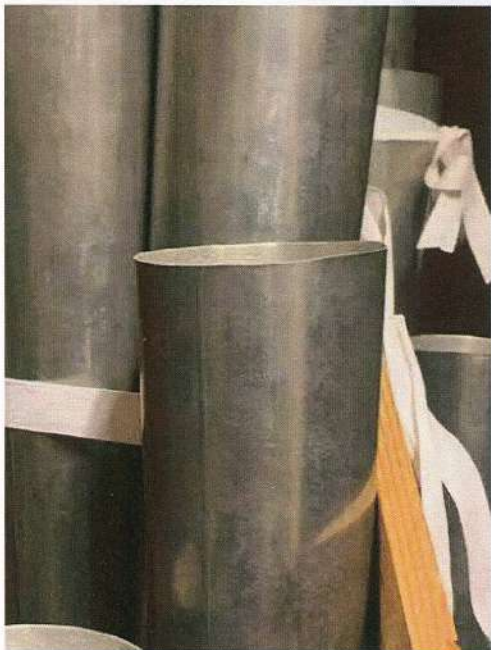
*Un haut de tuyau mal affiné (coups de cisaille et planéité à revoir)*

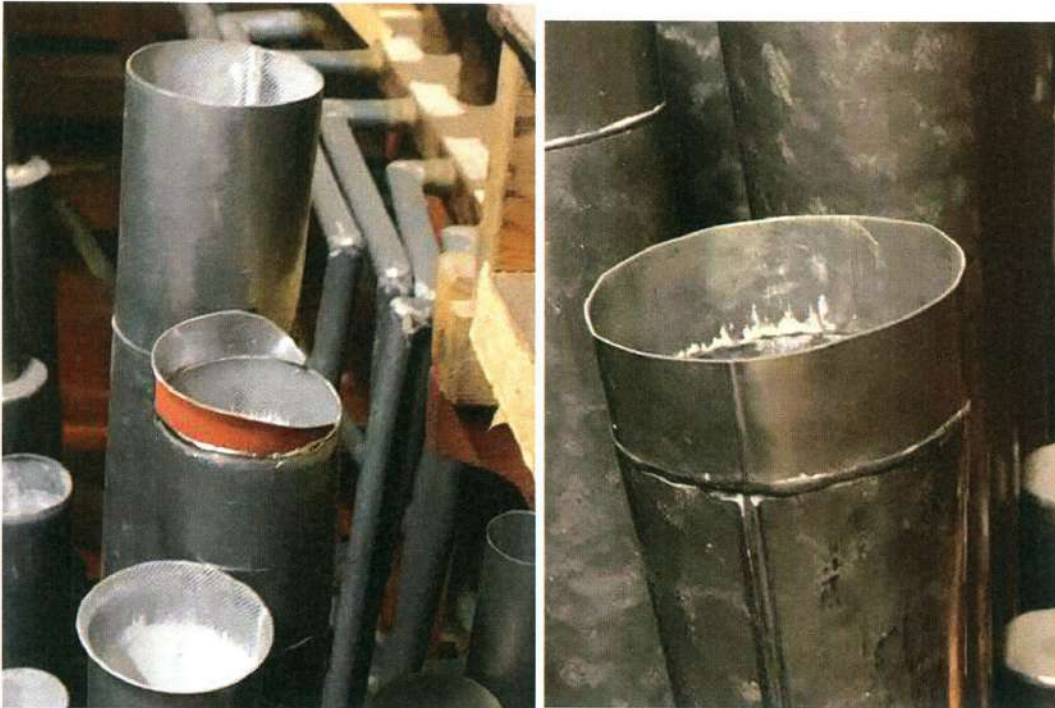
Le nettoyage des tuyaux dans l'ensemble reste à reprendre : on voit nettement des traces de blanc et de rouge avant soudure, c'est certes une question esthétique, mais on prendra soin de ne laisser que le rouge ancien datant de Grinda.

*Traces de rouge, négligence de finition, traces de blanc dans les tuyaux etc.*

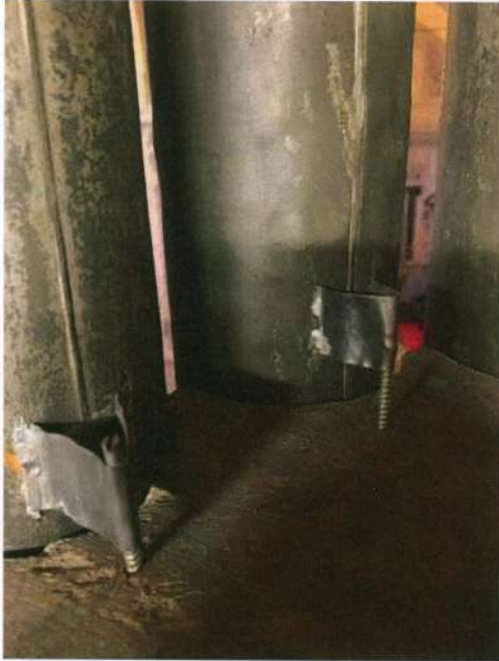
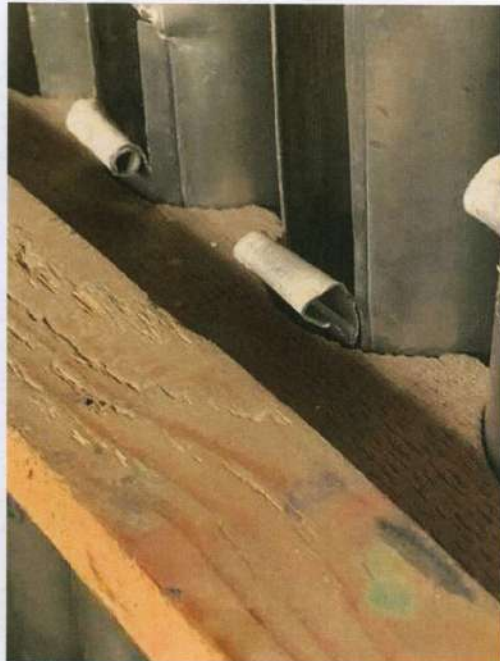
On constate sur la façade des systèmes d'attache de type vis moderne ; c'est un peu dommage car cela ne correspond en rien au système traditionnel utilisé en facture ancienne, et par ailleurs les pas de vis sont coupants, ils peuvent altérer les parties du triangle d'accroche ou du tuyau lui-même qui est ancien.

*Attaches de la façade et enroulage impropre de la patte d'accord qui pourrait être droite*

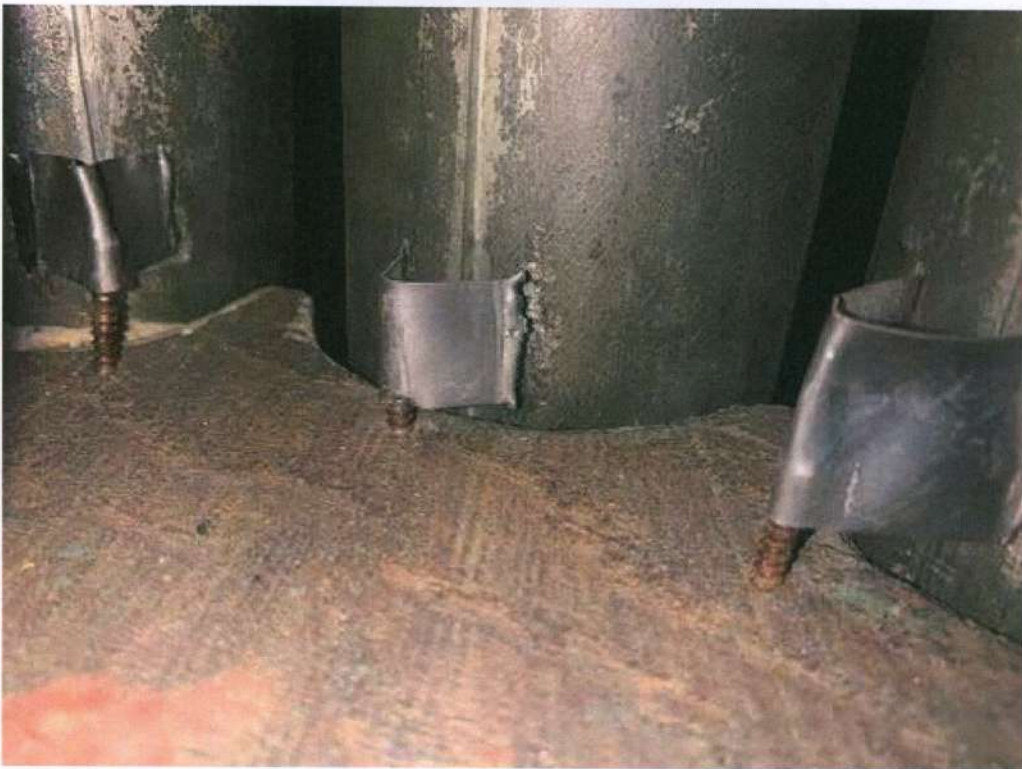
*Attache dessoudée et autres attaches abîmées*

On vérifiera soigneusement toutes les attaches car certaines se dessoudent.

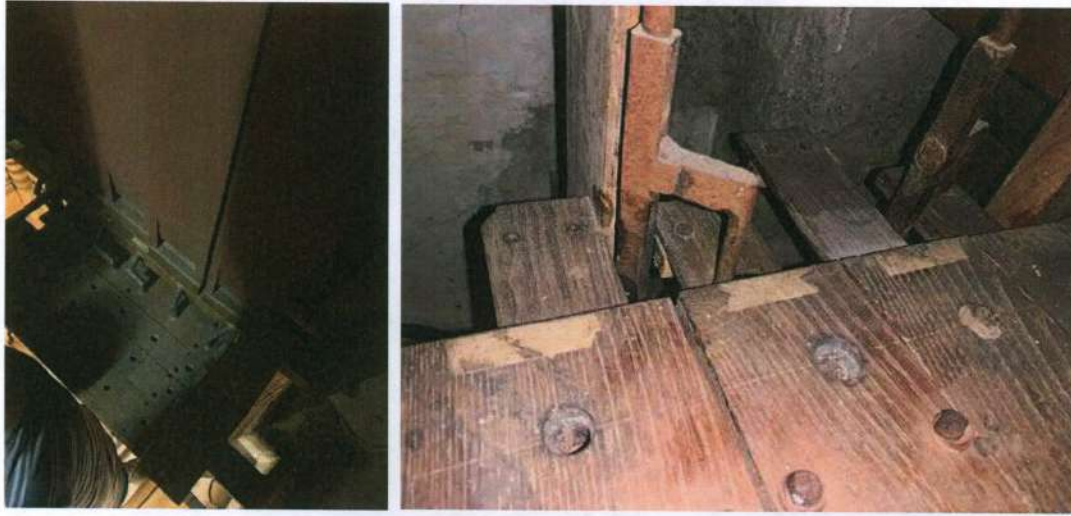
*Sommier de Pédale avec tuyaux manquants alors que le système de tirage de jeux de départ existe, traces de métal dans les emplacements des pieds des tuyaux*

Les deux sommiers de pédale (un côté dièse, un côté Ut) montrent trois chapes vides où l'on remarque facilement à l'œil nu la trace de tuyaux qui ont disparu et n'ont pas été reconstitués lors de la restauration.

Il serait intéressant et très enrichissant pour la valeur historique et musicale de l'instrument de compléter ce manque. Il s'agit de la flûte de 4', de la trompette de 8', et du clairon de 4' de Pédale.

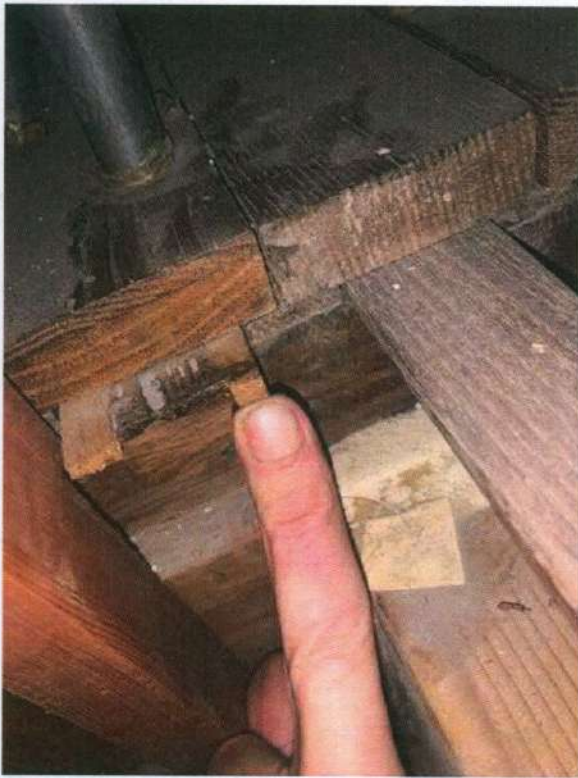
*Tête de registre du Prestant 4' cassée*

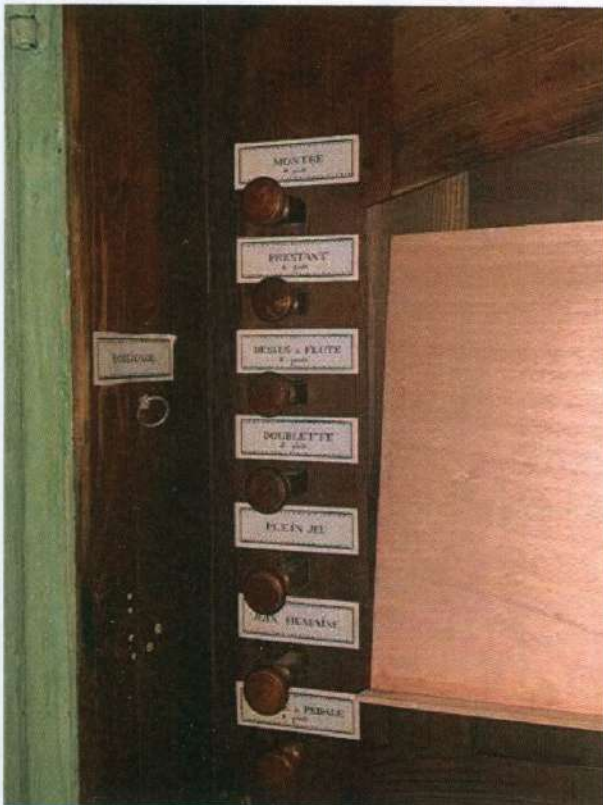
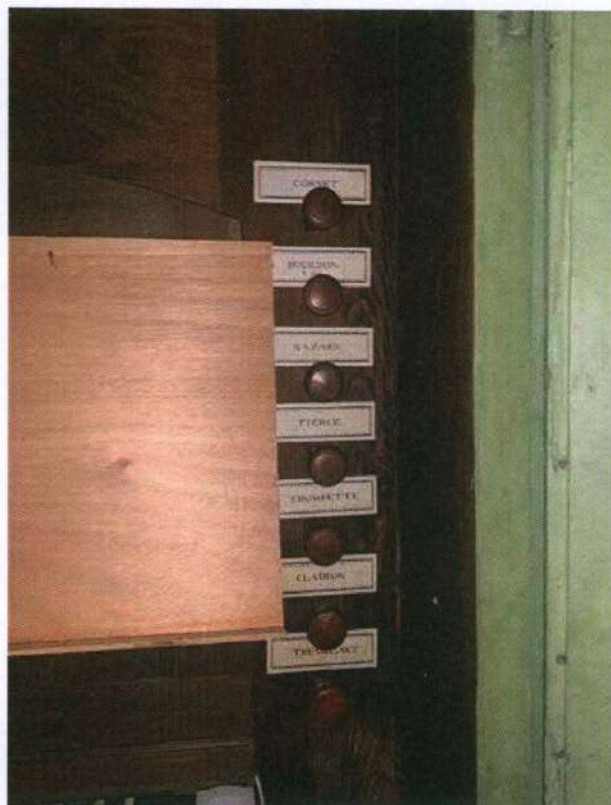
*Les deux colonnes de tirants de jeux et le panneau moderne récemment installé sur le pupitre original*

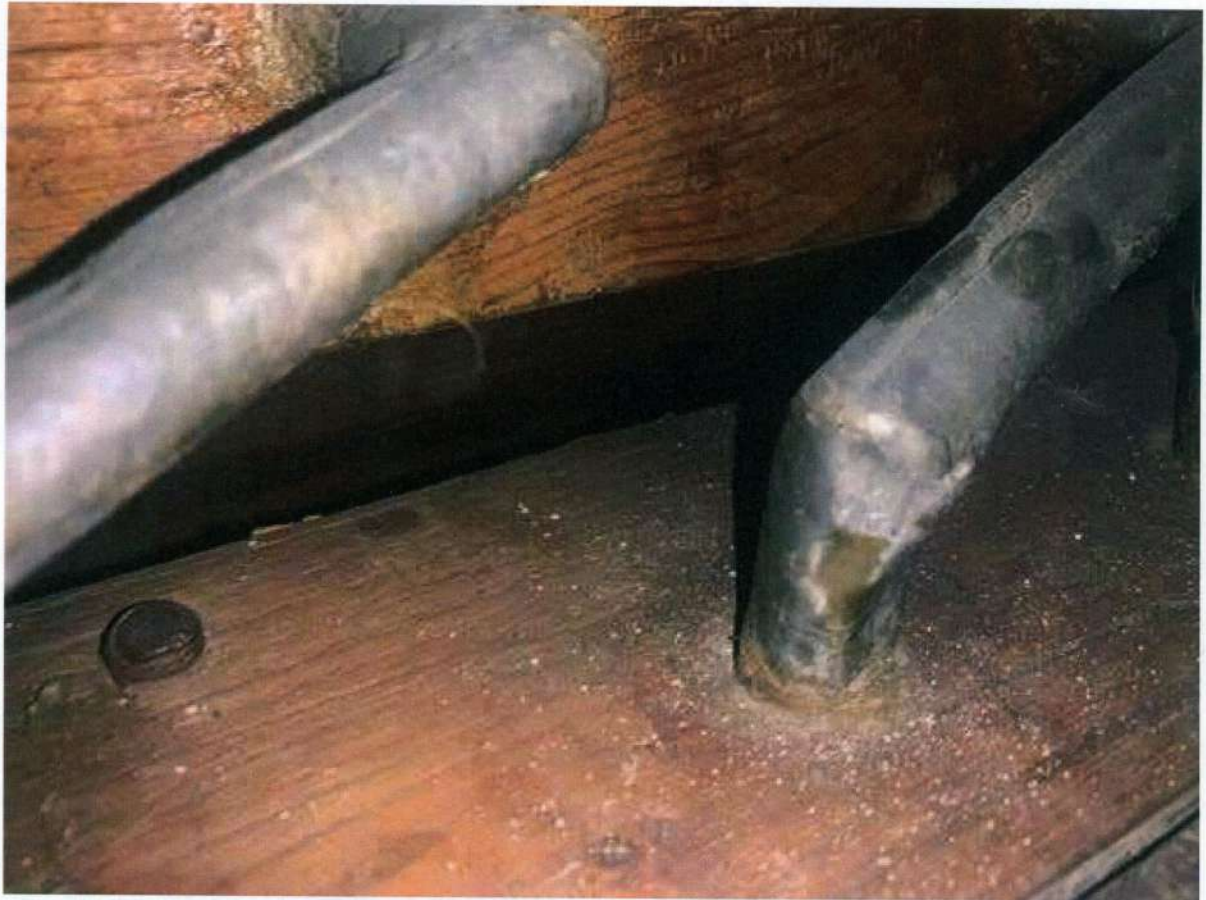
*Etat des postages et poudres de vers*

Les postages seront soigneusement vérifiées, notamment dans les soudures, on s'assurera qu'ils sont cohérents et unitaires. (pas de postages en matière plastique !)

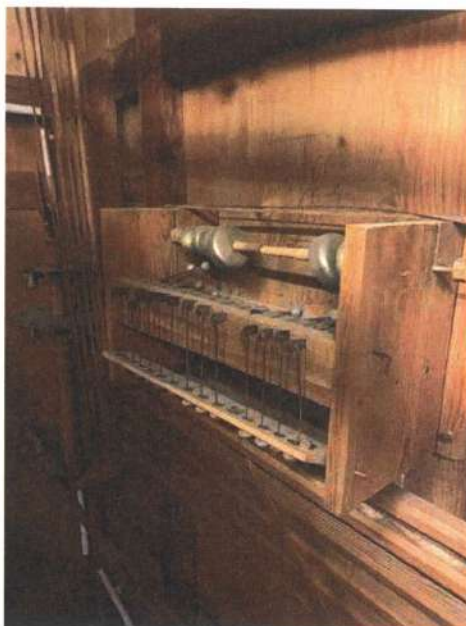
*Campanelli de 15 timbres partiellement perdus et d'origines différentes devant être connectés sur le clavier avec un petit abrégé*

De même on étudiera la possibilité de reconstituer la totalité du jeu de *Campanelli* et de percussions rajoutés par Valoncini, il n'y a aucune raison d'effacer une partie de l'histoire importante de cette orgue qui en outre ne gênera pas la pratique de l'instrument dans le style actuel plus français.

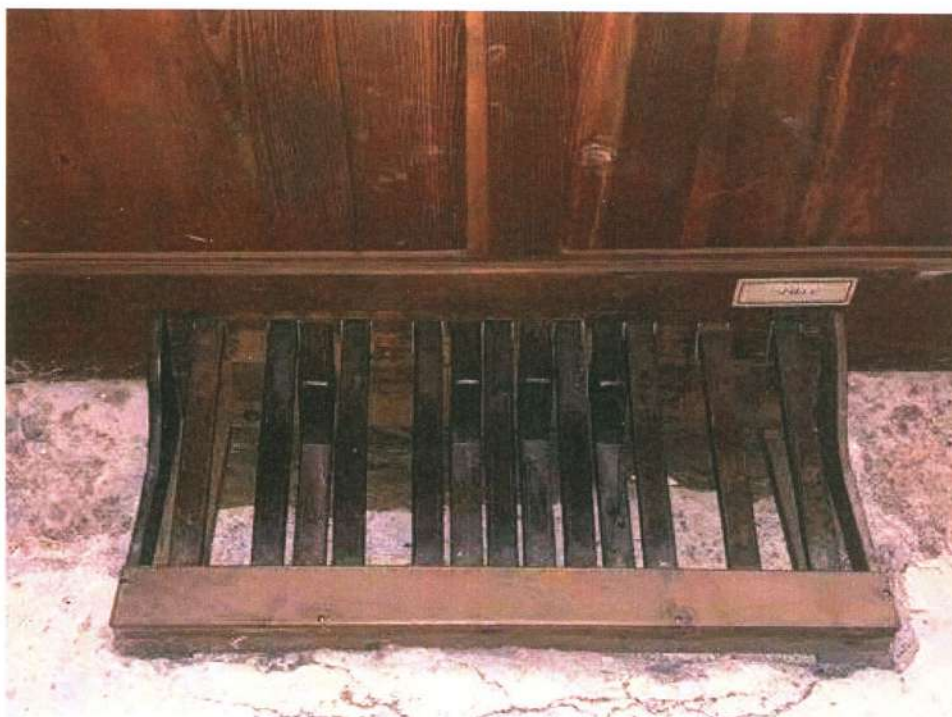
*Vue de détail du pédalier où l'on voit la touche Ut # 1 manquante*

On reprendra l'éclairage de la console de jeu de manière plus sérieuse, on ajoutera les tirants de jeux correspondant aux trois jeux restitués et on donnera une fonction aux pédales manquantes du pédalier *a leggio*, qui lui aussi est caractéristique de Valoncini.

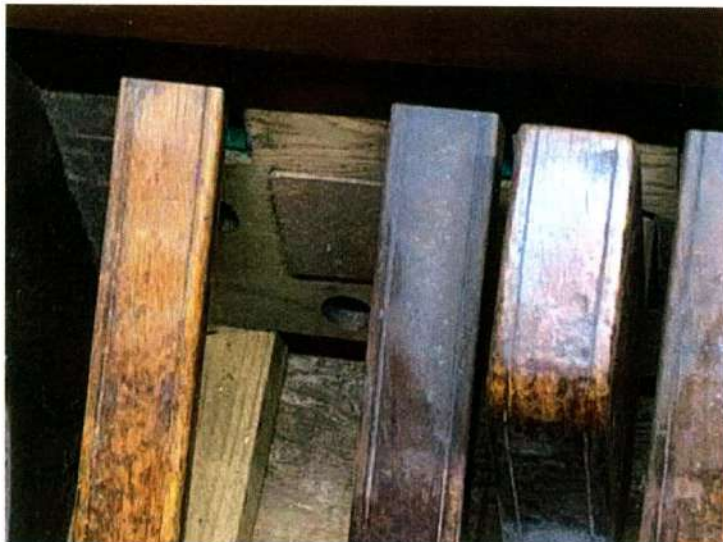
*Gros plan de la touche manquante*

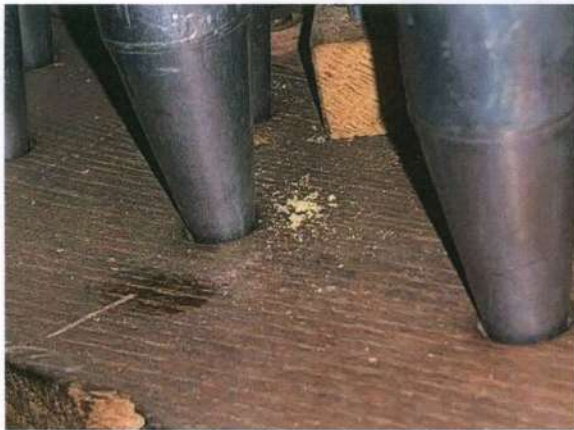
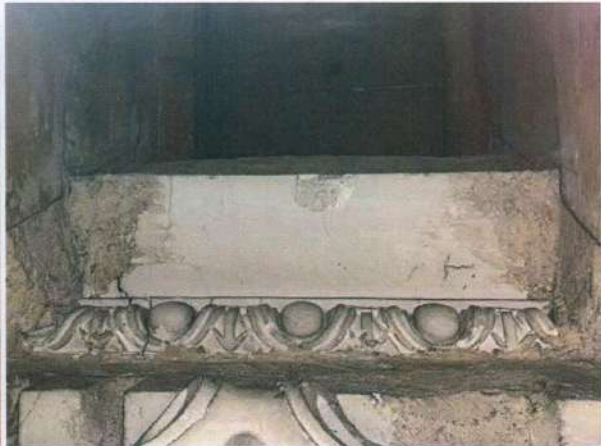
Outre les traces de chicons, on constate aussi la présence de quelques gravats, lesquels sont tombés des voûtes et du mur arrière non restauré. Il convient donc aussi de travailler sur la finition de la stabilité de l'enduit et de la peinture du mur pour éviter d'autres chutes qui ne manqueront pas de se produire en fonction des mouvements de la maçonnerie et de se répandre dans l'orgue.

*Poudres de vers sous les faux-sommiers et état du mur arrière fendu et avec des parties d'enduit et de stuc se détachant (on vérifiera aussi l'état de la verrière et du plafond !)*

On couvrira en attendant le haut des tuyaux d'anches d'un couvercle de gaze protecteur des plus importants débris.

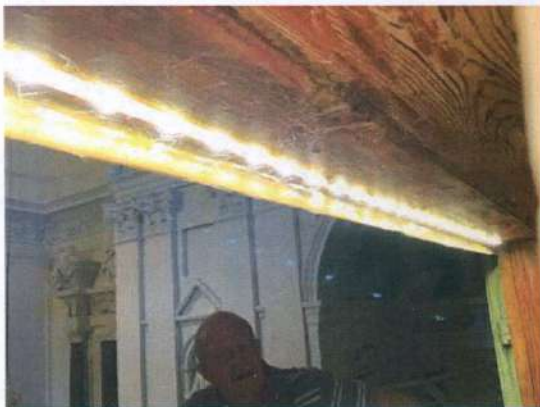
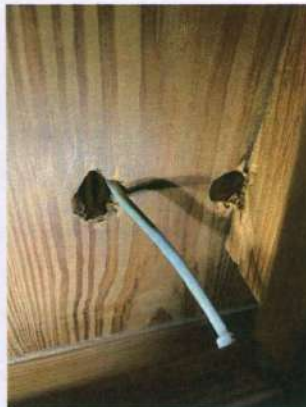
*Pose d'une barre souple de Leds mal faite (et sans cache de protection) et trous maladroits dans le panneau de console pour faire passer les fils de contact*

On en profitera pour remplacer des néons plus discrets et plus légers et fins et surtout mieux fixés (de même pour l'éclairage de console...).

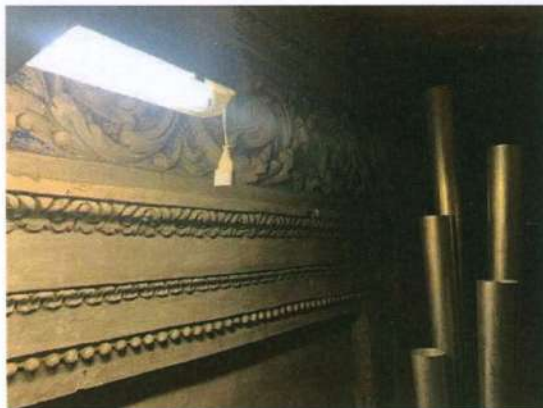
*Pose maladroite d'un gros néon même pas fixé*
