**Rapport de visite sur l'orgue de la paroisse de L'Escarène (Alpes-Maritimes 06)**

Date de visite: 01 / 07 / 2021

Lieu: Eglise St Pierre-Es-Liens

**Buffet d'orgue classé en 1971, Orgue classé en 1973**

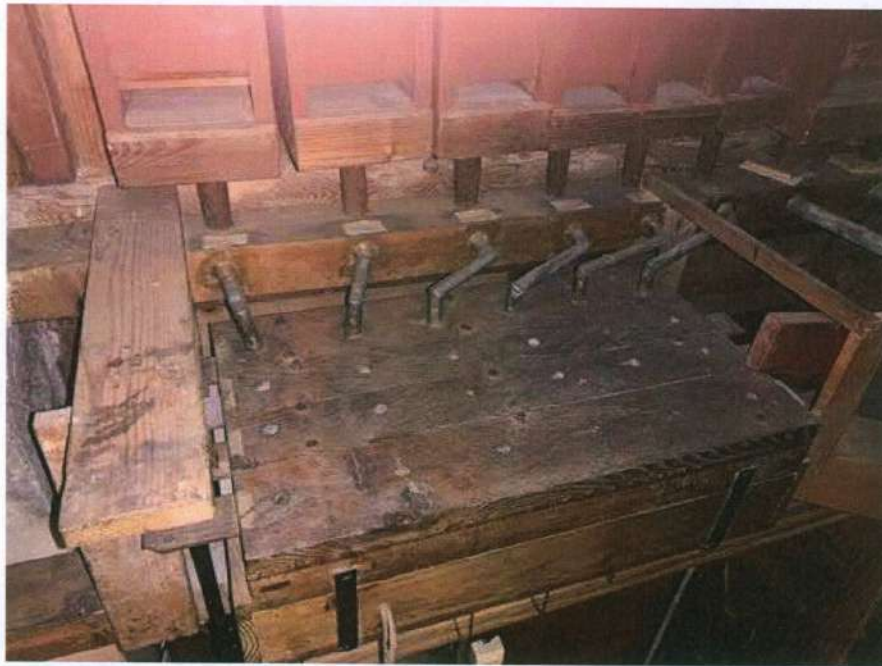
*Sommier de Pédale avec tuyaux manquants alors que le système de tirage de jeux de départ existe, traces de métal dans les emplacements des pieds des tuyaux*

Les deux sommiers de pédale (un côté dièse, un côté Ut) montrent trois chapes vides où l'on remarque facilement à l'œil nu la trace de tuyaux qui ont disparu et n'ont pas été reconstitués lors de la restauration.

Les postages seront soigneusement vérifiées, notamment dans les soudures, on s'assurera qu'ils sont cohérents et unitaires. (pas de postages en matière plastique !)

Il serait intéressant et très enrichissant pour la valeur historique et musicale de l'instrument de compléter ce manque. Il s'agit de la flûte de 4', de la trompette de 8', et du clairon de 4' de Pédale.

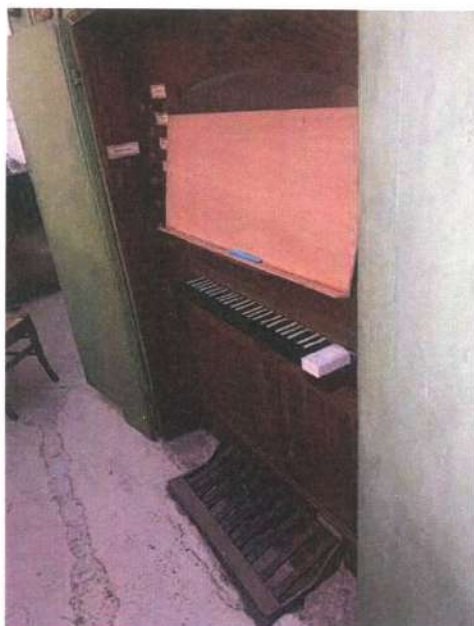
*Vue générale de la console*

On reprendra l'éclairage de la console de jeu de manière plus sérieuse, on ajoutera les tirants de jeux correspondant aux trois jeux restitués et on donnera une fonction aux pédales manquantes du pédalier *a leggio*, qui lui aussi est caractéristique de Valoncini.

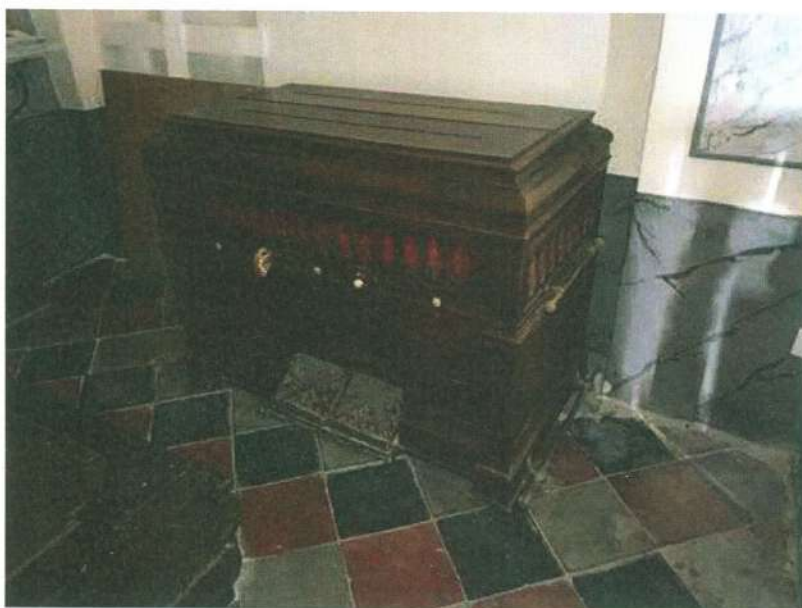
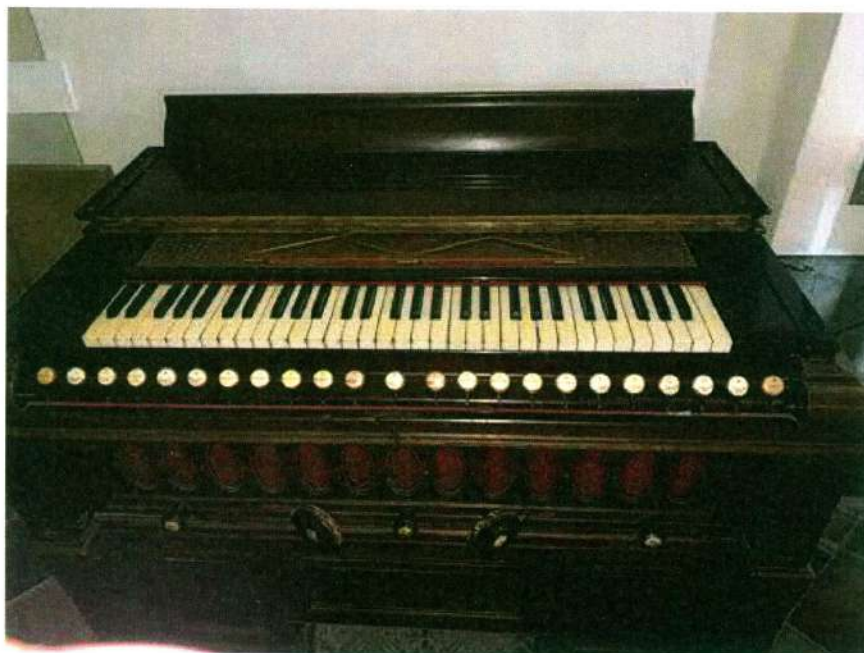
Signalons dans la première chapelle gauche quand on se penche par dessus la rambarde du côté de l'escalier de l'orgue un magnifique harmonium de concert et de salon de la maison Debain, datant d'avant 1878, doté de registres à bascule juste sous le clavier, au niveau des frontales, avec une gamme de sonorités et d'effet tout à fait unique.

Cet instrument, à notre sens, est **une pièce spécifique** commandée par un client aisé.

Cet instrument fonctionne encore remarquablement bien, Il semble en très bon état de conservation, et nous suggérons instamment de lui rendre un peu de la fonction musicale qu'il a pu révéler aux paroissiens.

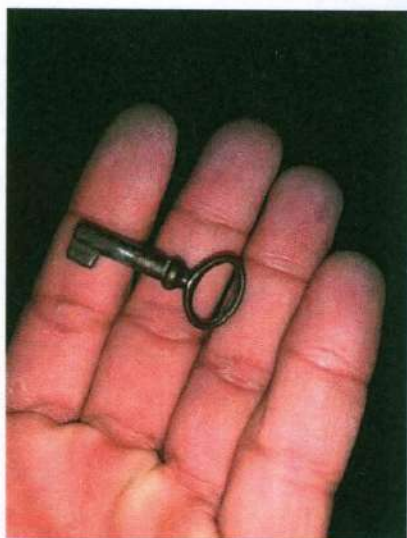
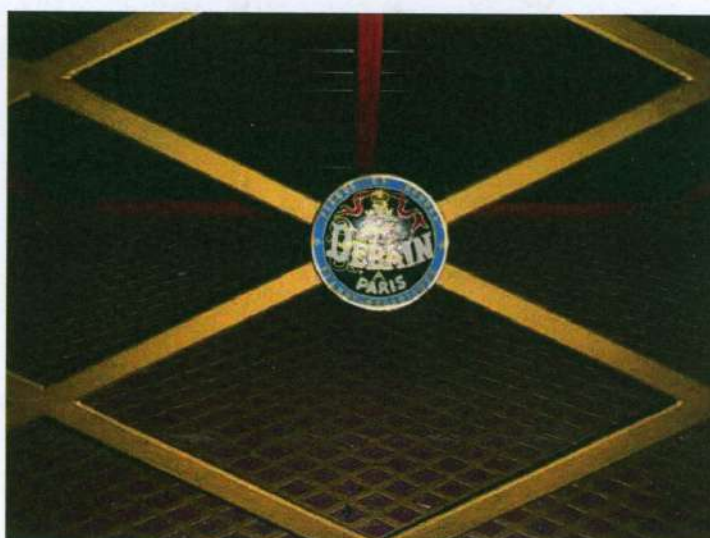
*Forme très originale du pupitre et médaille d'identification exceptionnel...*
